אתגר א. הנדסה בע"מ
המומחים לקרקע ומים

דו"ח סיכום תוצאות ניטור פיאזומטרים המרכז הרפואי הלל יפה

דו"ח: ETHD221213

הנדון: סיכום ממצאי ניטור פיאזומטרים במרכז הרפואי הלל יפה

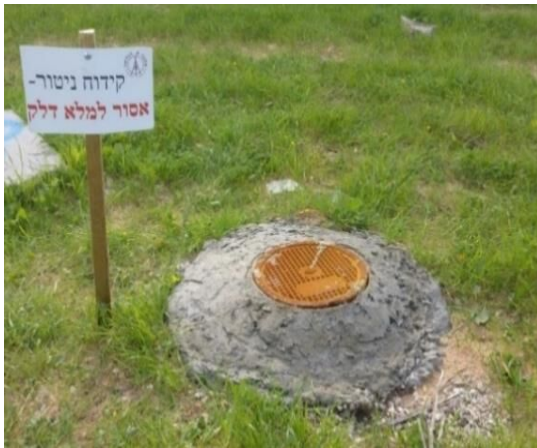
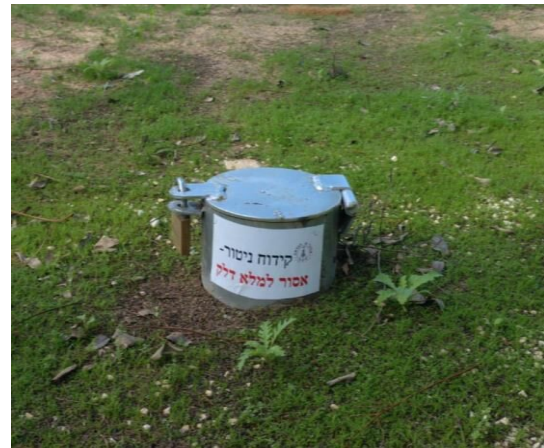
איור 3: דוגמא להגנה עילית נמוכה (מימין) ושוחת הגנה (משמאל)

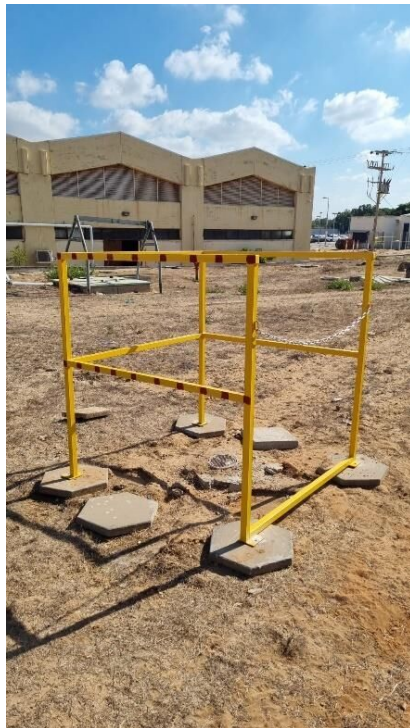
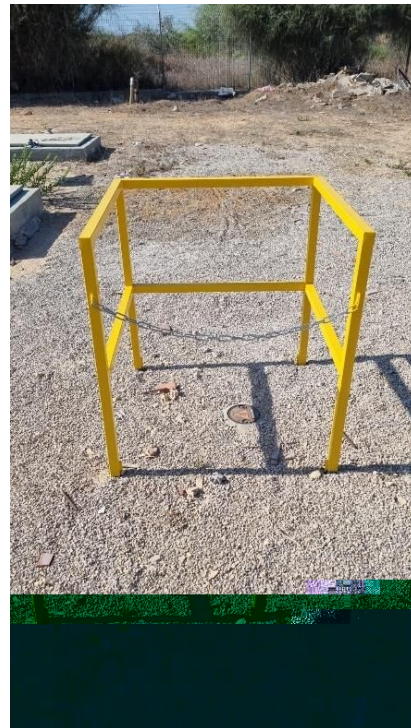
איור 4: גידור שהותקנה בשנת 2021 ע"י המרכז הרפואי הלל יפה לאחר פגיעה בראש קידוח - פ.5 ופ.6.

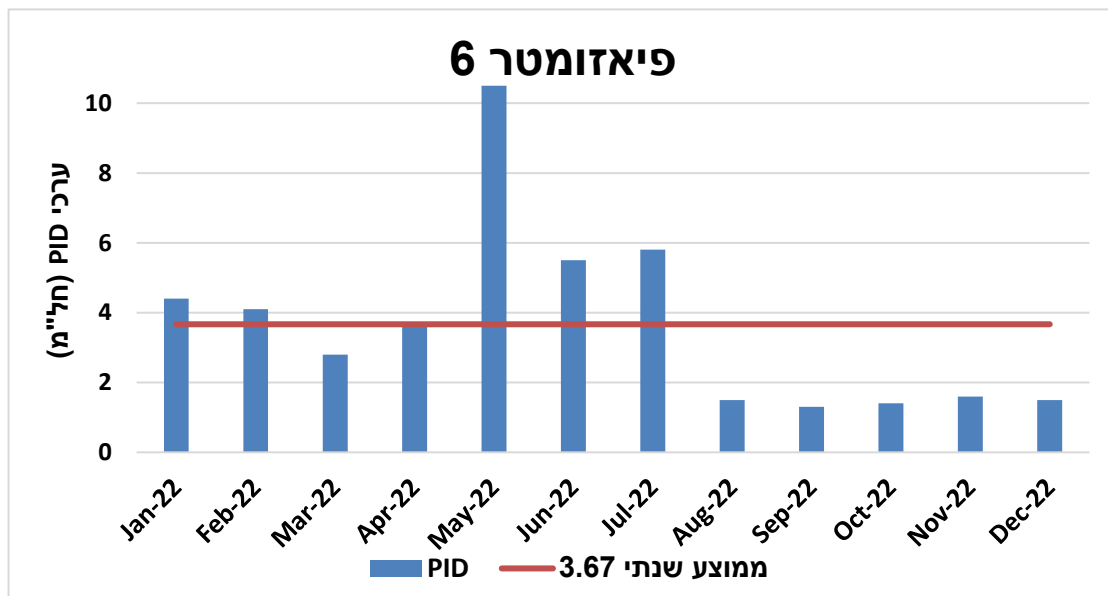
גרף 6: קריאות PID חודשיות וממוצע שנתי עבור פיאזומטר 6

לא נצפתה מגמת עלייה בנתוני הקריאות לאורך השנה בכל הפיאזומטרים, מלבד בפיאזומטר 6. זאת, לאור אירוע דליפת מיכלית סולר בסמוך לפיאזומטר 6, בעת מילוי המכלים הצמודים לפי 5 ו-6, בחודש מאי 2022, אשר גרמה לעליית הערכים הנמדדים בגז הקרקע. עם זאת נראתה ירידה מתונה במדדים כבר מחודש יוני 2022. בבדיקות האחרונות, ערכי הגז בפיאזומטר הנ"ל קרובים לערכים שנצפו לפני אירועי שפיכת הסולר. (ראה נתוני ניטור פ.6)

בחודש מאי 2022 דווח על ידי אנשי אחזקת המקום על אירוע דליפת מיכלית סולר בעת מילוי מיכל הדלק הסמוך לפ.6. בעקבות האירוע ניתן לזהות מגמת עליה בערכי תוצאות ניטור לאחר דליפה בפ.6, כ-10.5 לעומת ממוצע של כ-3.60 שהתקבל עד אז בפ.6. החלה ירידה הדרגתית בערכי הזיהום, וירידה מתונה שנמשכת עד היום (הניטור האחרון בוצע בדצמבר 2022).
